**ESTADO LIBRE ASOCIADO DE PUERTO RICO
TRIBUNAL DE PRIMERA INSTANCIA
SALA SUPERIOR DE BAYAMON**

**SOBRE:
PETICIÓN DE ORDEN**

PETICIÓN DE ORDEN DE INTERDICTO PERMANENTE

PLAZA CAPARRA, LLC D/B/A PLAZA CAPARRA un centro comercial, así como el siguiente establecimiento comercial ubicado en el mismo centro comercial: SUPERMERCADOS MAXIMO, INC. haciendo negocios como SUPERMAX, ubicado en Avenida Franklin Delano Roosevelt, Guaynabo, Puerto Rico, en las coordenadas (18.410739405589418, -66.09974418719554).

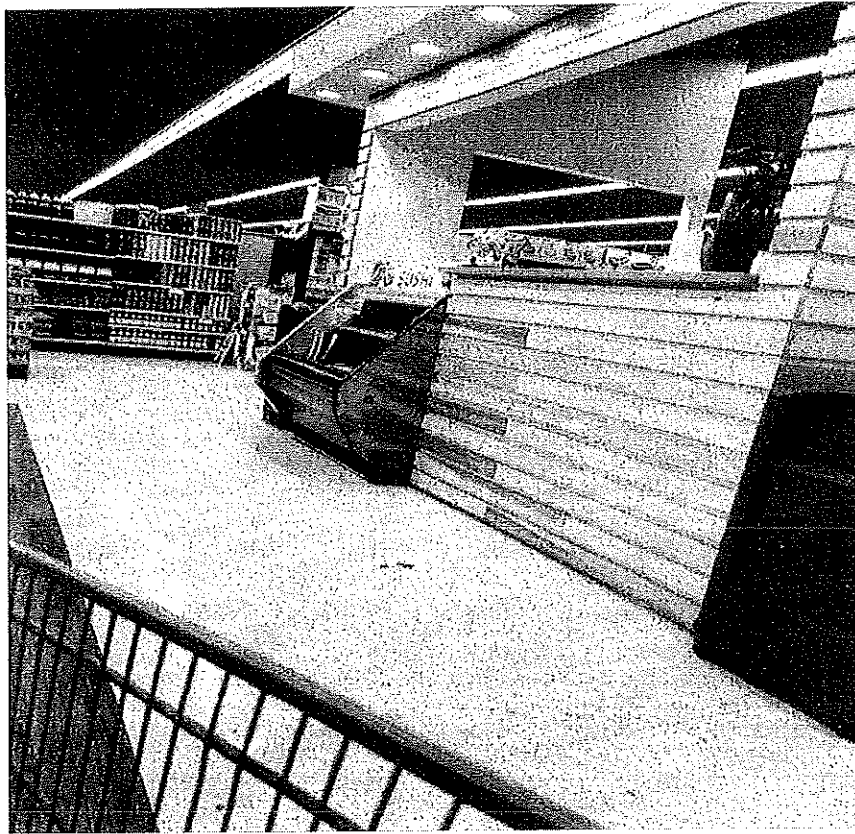
DIRECCION:	Av. Franklin Delano Roosevelt, San Juan, Guaynabo 00920, Puerto Rico
COORDENADAS:	18.411063854571818, - 66.10031345426951
DESCRIPCION:	En la imagen arriba se puede verificar que la configuración de los mostradores al interior de la tienda es inadecuada ya que contienen una altura mayor a la permitida por la ley aplicable, obstaculizando el acceso para personas en condición de discapacidad.
BARRERAS	Estas condiciones dificultarian la ambulacion de una persona que utilice silla de rueda, andador, bastón o que tenga dificultad de movilidad. Obstruyendo el disfrute de los bienes o beneficios ofrecidos por la Propiedad.

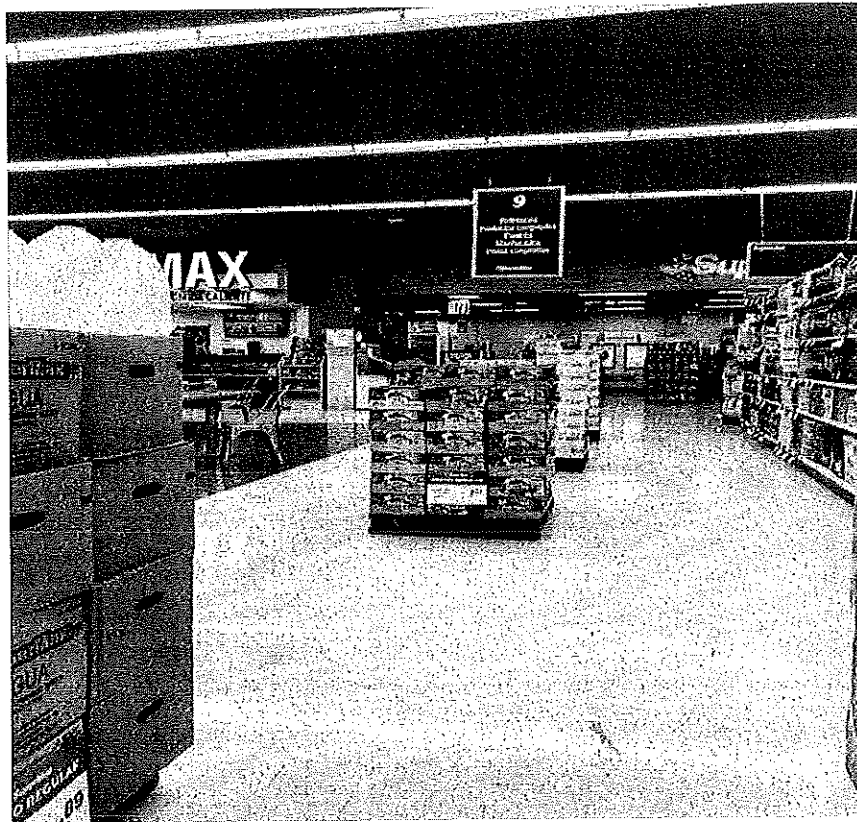
DIRECCION:	Av. Franklin Delano Roosevelt, San Juan, Guaynabo 00920, Puerto Rico
COORDENADAS:	18.411063854571818, - 66.10031345426951
DESCRIPCION:	En la imagen arriba se puede verificar que las vitrinas o mostradores que albergan productos que se supone que las personas pueden tomar por iniciativa propia, están a una altura mayor a la permitida por la ley aplicable.
BARRERAS	Estas condiciones dificultarian la ambulación de una persona que utilice silla de rueda, andador, bastón o que tenga dificultad de movilidad. Obstruyendo el disfrute de los bienes o beneficios ofrecidos por la Propiedad.

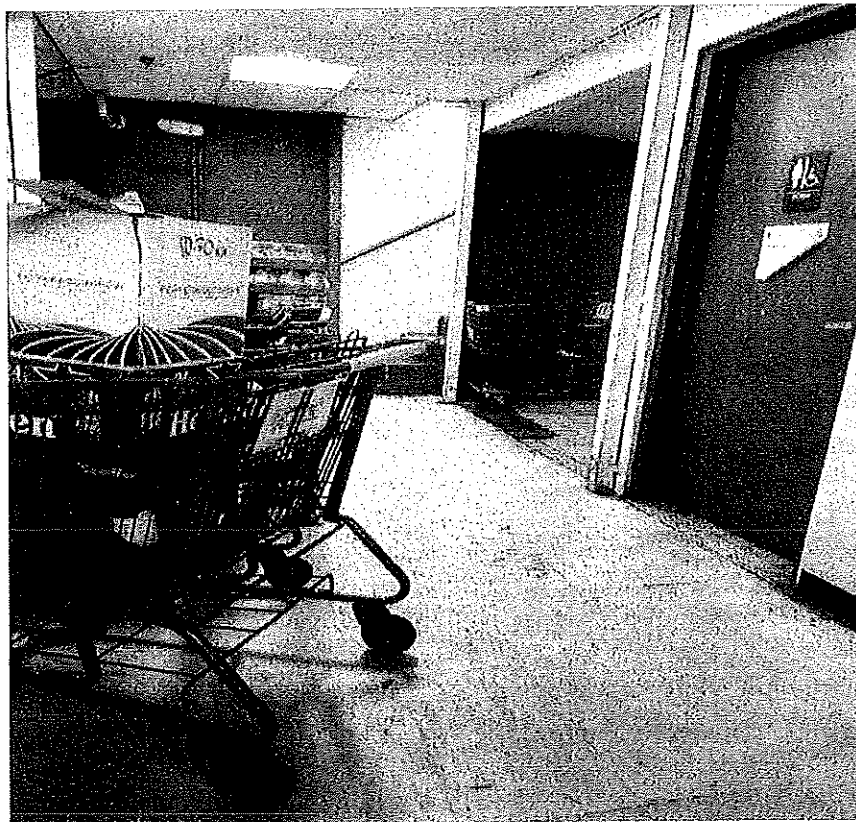
DIRECCION:	Av. Franklin Delano Roosevelt, San Juan, Guaynabo 00920, Puerto Rico
COORDENADAS:	18.411063854571818, - 66.10031345426951
DESCRIPCION:	En la imagen arriba se puede verificar que en los pasillos del lugar se almacena mercancía que obstruye el tránsito por el lugar.
BARRERAS	Estas condiciones dificultarían la ambulación de una persona que utilice silla de rueda, andador, bastón o que tenga dificultad de movilidad. Obstruyendo el disfrute de los bienes o beneficios ofrecidos por la Propiedad.

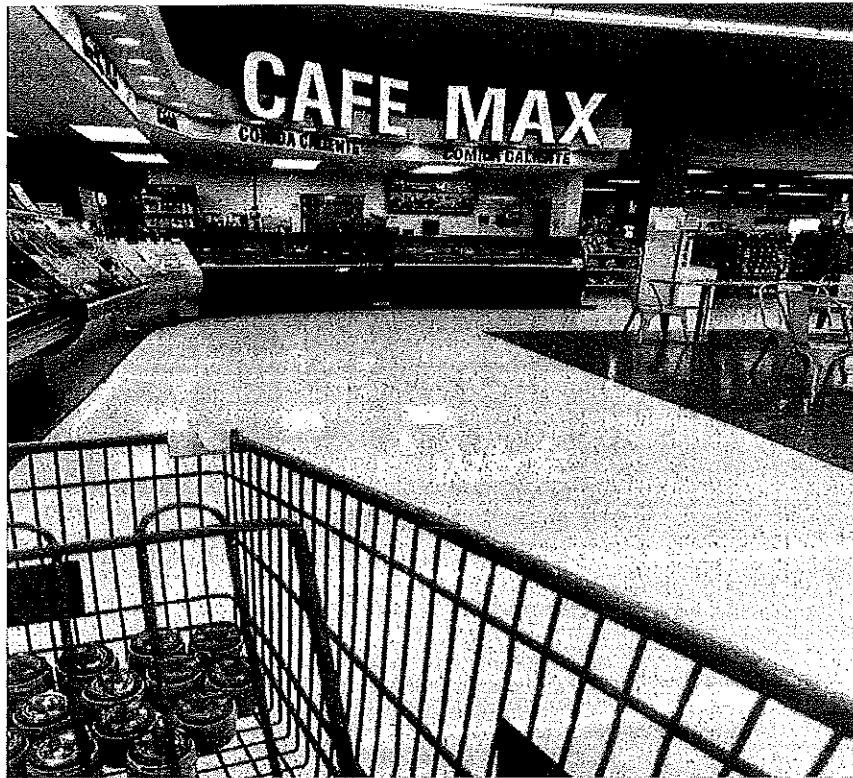
DIRECCION:	Av. Franklin Delano Roosevelt, San Juan, Guaynabo 00920, Puerto Rico
COORDENADAS:	18.411063854571818, - 66.10031345426951
DESCRIPCION:	En la imagen arriba se puede verificar que las vitrinas o neveras no contienen una configuración adecuada.
BARRERAS	Estas condiciones dificultarian la ambulación de una persona que utilice silla de rueda, andador, bastón o que tenga dificultad de movilidad. Obstruyendo el disfrute de los bienes o beneficios ofrecidos por la Propiedad.

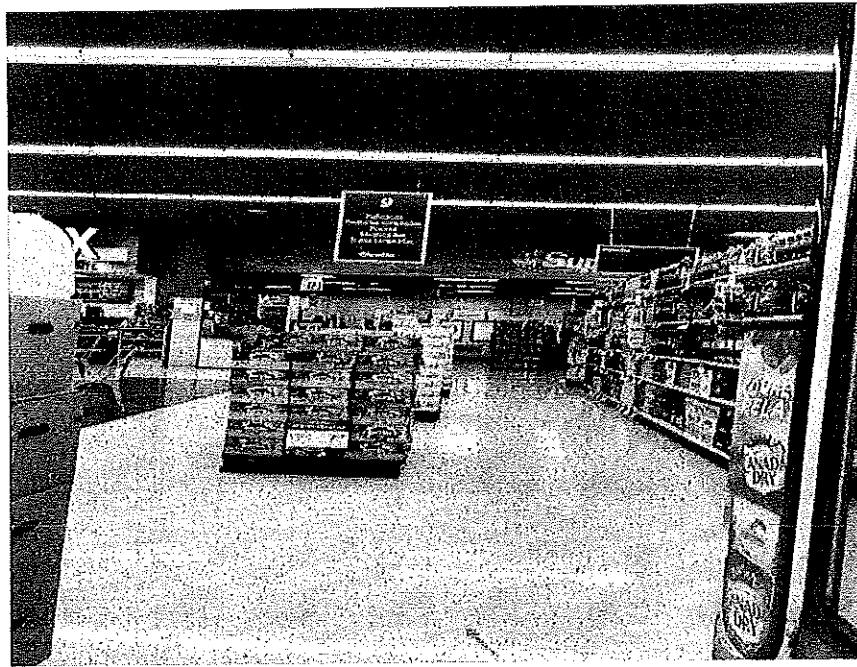
DIRECCION:	Av. Franklin Delano Roosevelt, San Juan, Guaynabo 00920, Puerto Rico
COORDENADAS:	18.411063854571818, - 66.10031345426951
DESCRIPCION:	En la imagen arriba se puede verificar que es recurrente en el lugar la política de mantener una configuración inadecuada de los artículos ubicados en medio del pasillo, ya que su altura es mayor a la establecida por la ley aplicable.
BARRERAS	Estas condiciones dificultarían la ambulación de una persona que utilice silla de rueda, andador, bastón o que tenga dificultad de movilidad. Obstruyendo el disfrute de los bienes o beneficios ofrecidos por la Propiedad.

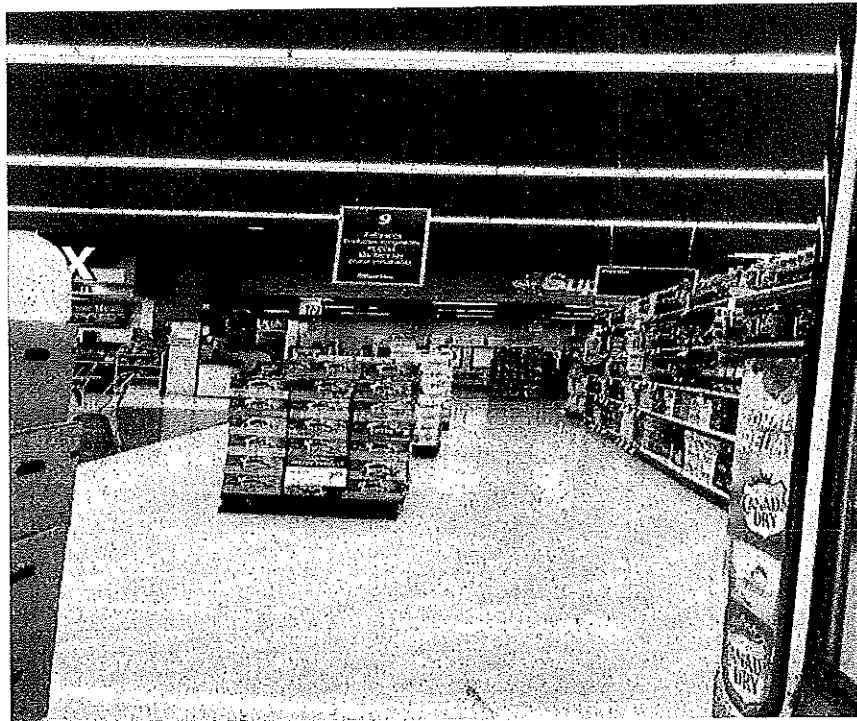
DIRECCION:	Av. Franklin Delano Roosevelt, San Juan, Guaynabo 00920, Puerto Rico
COORDENADAS:	18.411063854571818, - 66.10031345426951
DESCRIPCION:	En la imagen arriba se puede verificar que los estantes del lugar ubican los productos muy altos, los cuales imposibilitan el acceso a estos y a su vez representan un riesgo latente para quien intente acceder a ellos.
BARRERAS	Estas condiciones dificultarían la ambulación de una persona que utilice silla de rueda, andador, bastón o que tenga dificultad de movilidad. Obstruyendo el disfrute de los bienes o beneficios ofrecidos por la Propiedad.

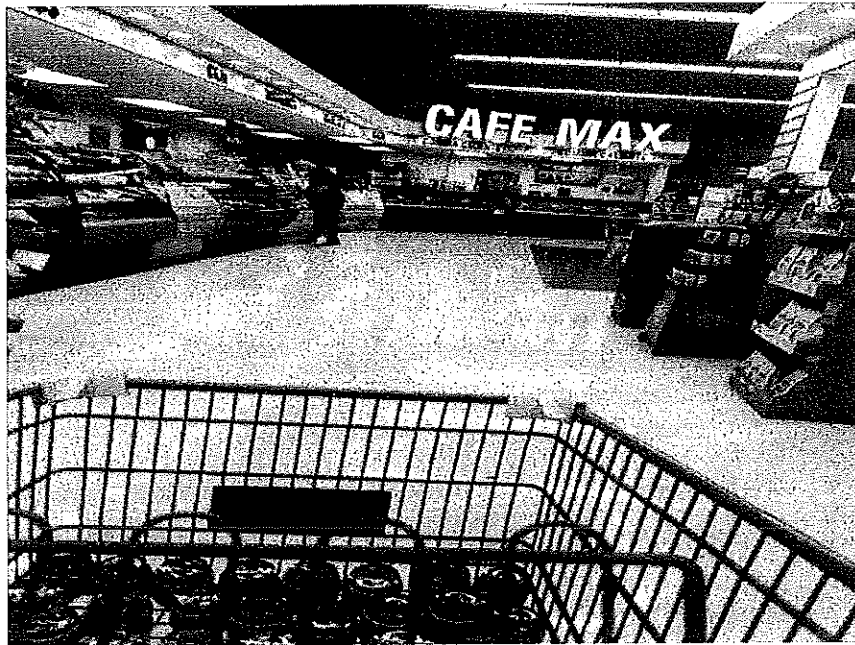
DIRECCION:	Av. Franklin Delano Roosevelt, San Juan, Guaynabo 00920, Puerto Rico
COORDENADAS:	18.411063854571818, -66.10031345426951
DESCRIPCION:	En la imagen arriba se puede verificar que las áreas de pago o mostradores contienen una altura mayor a la permitida por la ley aplicable.
BARRERAS	Estas condiciones dificultarian la ambulación de una persona que utilice silla de rueda, andador, bastón o que tenga dificultad de movilidad. Obstruyendo el disfrute de los bienes o beneficios ofrecidos por la Propiedad.

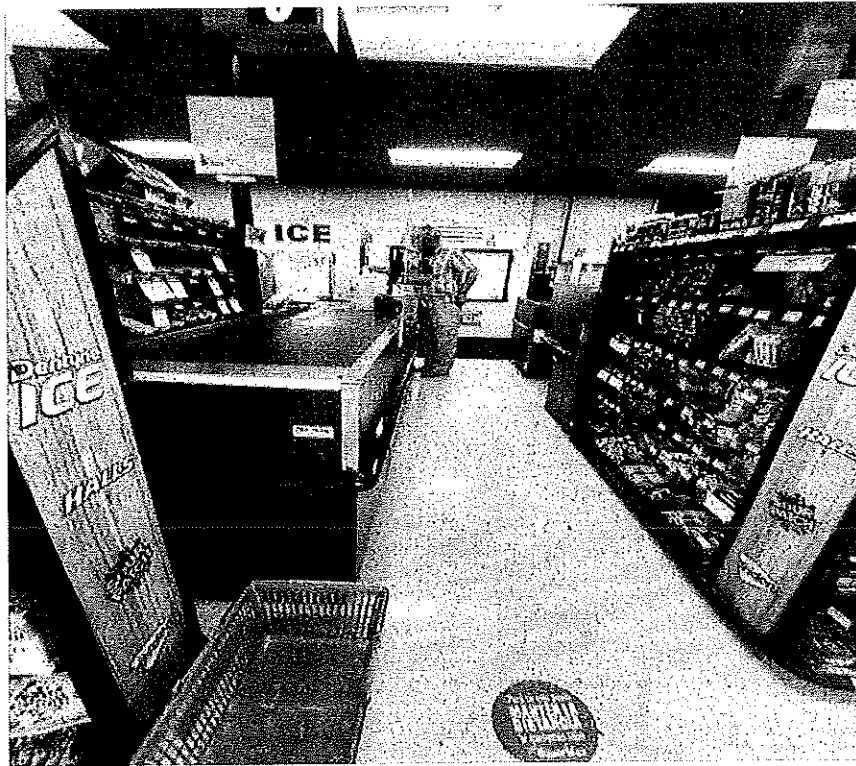
DIRECCION:	Av. Franklin Delano Roosevelt, San Juan, Guaynabo 00920, Puerto Rico
COORDENADAS:	18.411063854571818, - 66.10031345426951
DESCRIPCION:	En la imagen arriba se puede verificar que no hay cajas con una configuración que garantice el acceso con buenas condiciones para una persona en condición de discapacidad.
BARRERAS	Estas condiciones dificultarian la ambulacion de una persona que utilice silla de rueda, andador, bastón o que tenga dificultad de movilidad. Obstruyendo el disfrute de los bienes o beneficios ofrecidos por la Propiedad.

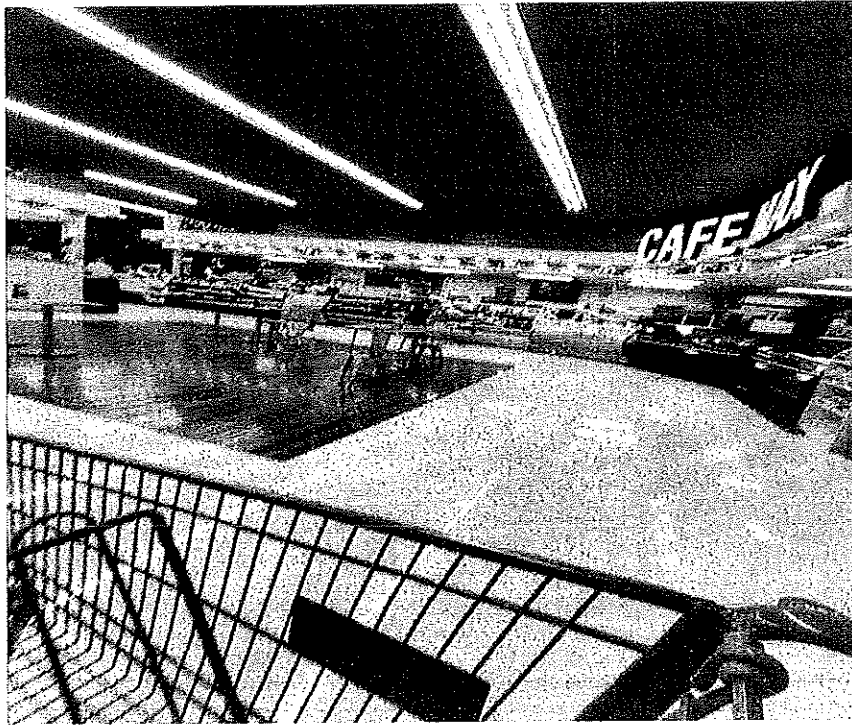
DIRECCION:	Av. Franklin Delano Roosevelt, San Juan, Guaynabo 00920, Puerto Rico
COORDENADAS:	18.411063854571818, - 66.10031345426951
DECRIPCION:	En la imagen arriba se puede verificar que es recurrente que en el lugar todas sus vitrinas o neveras tienen una altura mayor a la permitida por la ley aplicable.
BARRERAS	Estas condiciones dificultarian la ambulaci3n de una persona que utilice silla de rueda, andador, bast3n o que tenga dificultad de movilidad. Obstruyendo el disfrute de los bienes o beneficios ofrecidos por la Propiedad.

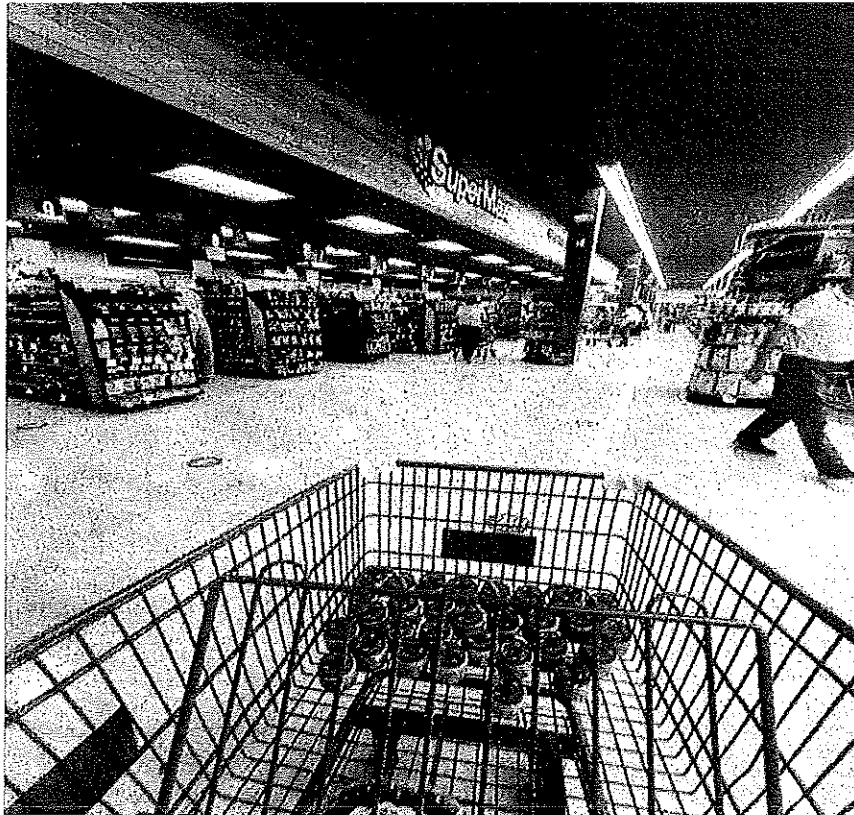
DIRECCION:	Av. Franklin Delano Roosevelt, San Juan, Guaynabo 00920, Puerto Rico
COORDENADAS:	18.411063854571818, - 66.10031345426951
DESCRIPCION:	En la imagen arriba se puede verificar que los pasillos de las cajas o áreas de pago contienen una medida de ancho menor a la permitida por la ley aplicable.
BARRERAS	Estas condiciones dificultarian la ambulación de una persona que utilice silla de rueda, andador, bastón o que tenga dificultad de movilidad. Obstruyendo el disfrute de los bienes o beneficios ofrecidos por la Propiedad.

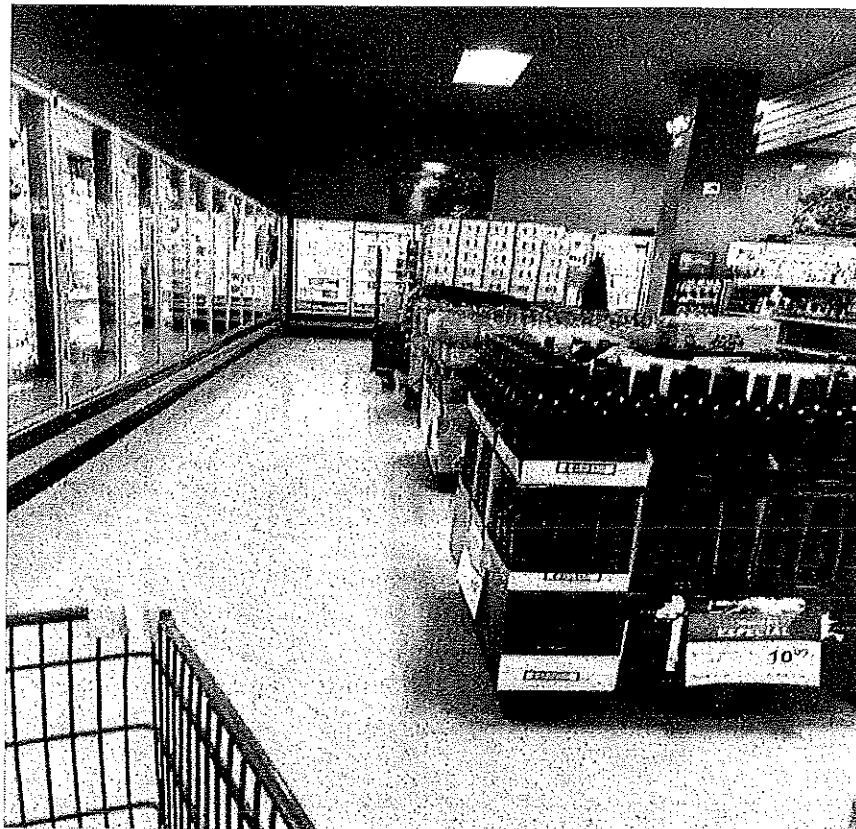
DIRECCION:	Av. Franklin Delano Roosevelt, San Juan, Guaynabo 00920, Puerto Rico
COORDENADAS:	18.411063854571818, - 66.10031345426951
DESCRIPCION:	En la imagen arriba se puede verificar que los artículos ubicados en medio de los pasillos que se espera que las personas accedan a ellos por iniciativa propia tienen una altura mayor al máximo permitido por la ley aplicable.
BARRERAS	Estas condiciones dificultarían la ambulancia de una persona que utilice silla de rueda, andador, bastón o que tenga dificultad de movilidad. Obstruyendo el disfrute de los bienes o beneficios ofrecidos por la Propiedad.

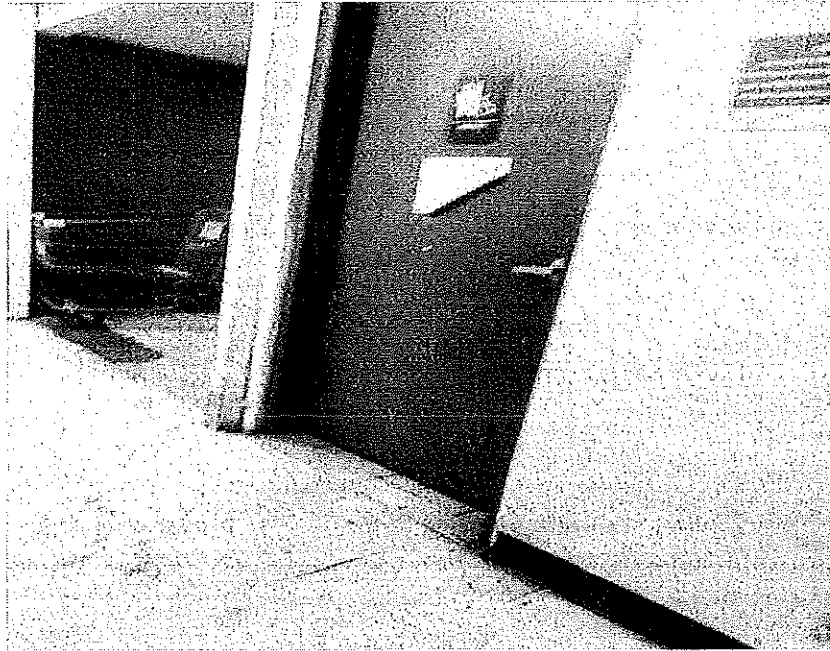
DIRECCION:	Av. Franklin Delano Roosevelt, San Juan, Guaynabo 00920, Puerto Rico
COORDENADAS:	18.41103207778588, - 66.10031609880998
DESCRIPCION:	En la imagen arriba se puede verificar que la puerta de entrada al baño contiene un mecanismo que requiere girar la muñeca lo cual es contrario a lo establecido por la ley aplicable.
BARRERAS	Estas condiciones dificultarían la ambulación de una persona que utilice silla de rueda, andador, bastón o que tenga dificultad de movilidad. Obstruyendo el disfrute de los bienes o beneficios ofrecidos por la Propiedad.

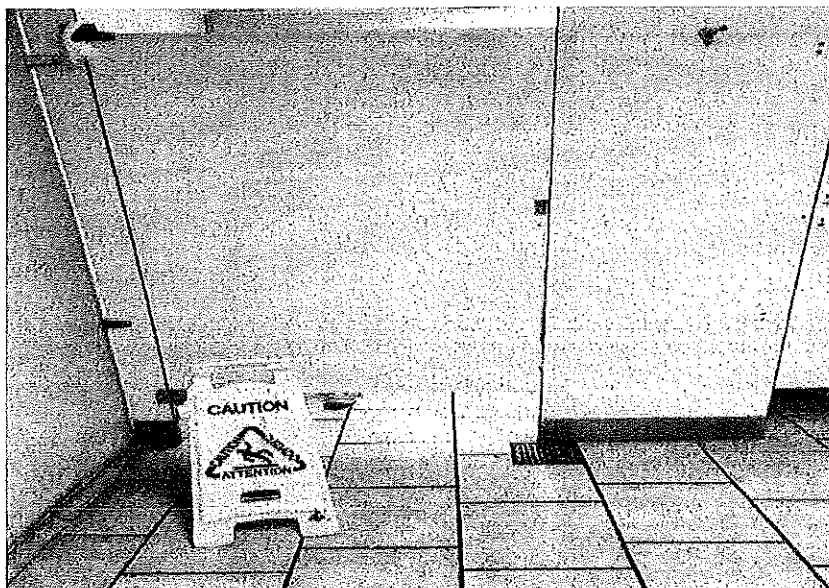
DIRECCION:	Av. Franklin Delano Roosevelt, San Juan, Guaynabo 00920, Puerto Rico
COORDENADAS:	18.41 103207778588, - 66.10031609880998
DESCRIPCION:	En la imagen arriba se puede verificar que se provee un baño para una persona a la vez, y la puerta abre hacia adentro del cuarto, pero el área adyacente al inodoro no tiene el espacio de 30" x 48" adyacente a la puerta. Aunado con que hay un letrero de seguridad pero que su ubicación, impide el acceso al inodoro.
BARRERAS	Estas condiciones dificultarían la ambulación de una persona que utilice silla de rueda, andador, bastón o que tenga dificultad de movilidad. Obstruyendo el disfrute de los bienes o beneficios ofrecidos por la Propiedad.

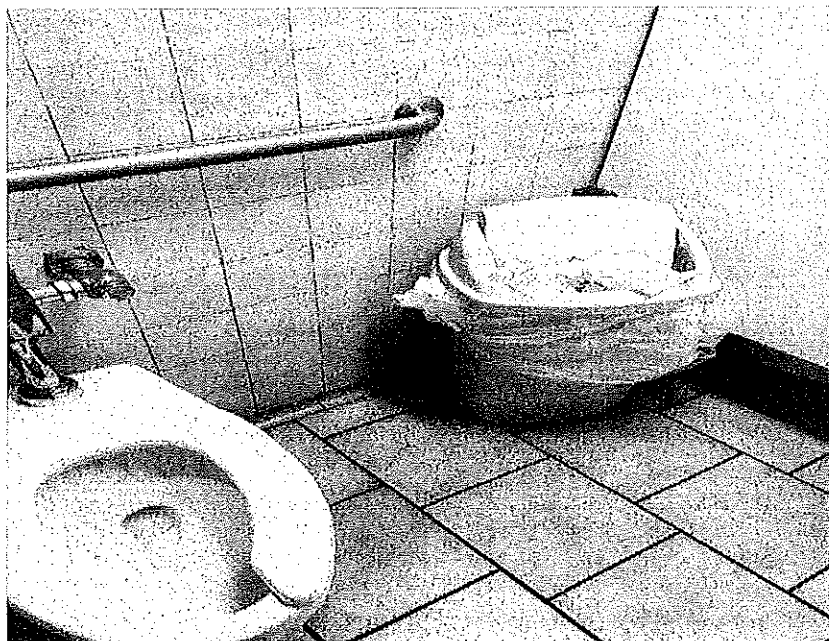
DIRECCION:	Av. Franklin Delano Roosevelt, San Juan, Guaynabo 00920, Puerto Rico
COORDENADAS:	18.41103207778588, - 66.10031609880998
DESCRIPCION:	En la imagen arriba se puede verificar que en cuanto a los pasamanos alrededor del inodoro, tanto al lado ("side grab bar") como detrás ("rear grab bar") del inodoro, la configuración existente en la pared al lado y detrás del inodoro es sustancialmente inconsistente con la reglamentación aplicable a los pasamanos.
BARRERAS	Estas condiciones dificultarían la ambulación de una persona que utilice silla de rueda, andador, bastón o que tenga dificultad de movilidad. Obstruyendo el disfrute de los bienes o beneficios ofrecidos por la Propiedad.

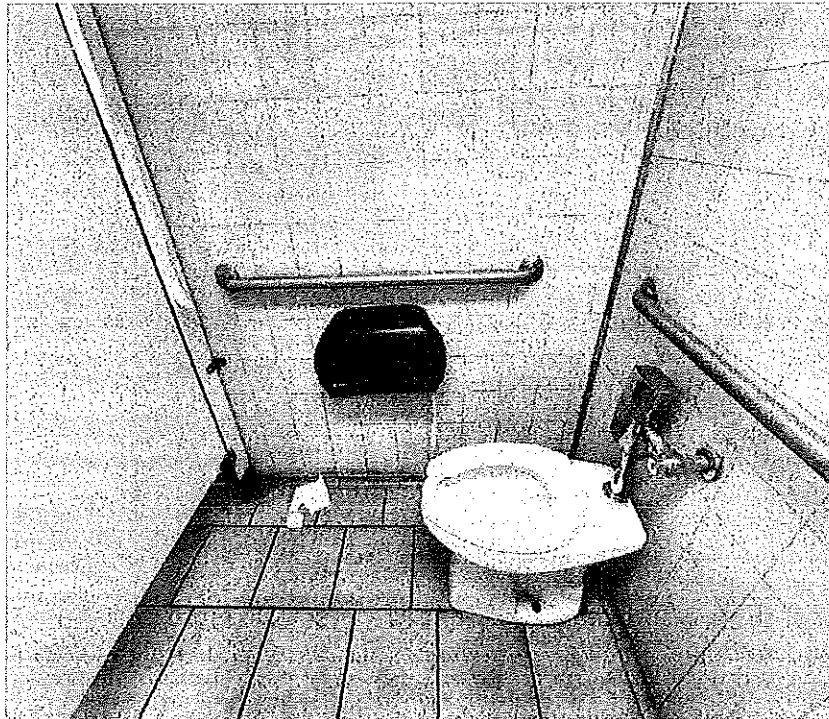
DIRECCION:	Av. Franklin Delano Roosevelt, San Juan, Guaynabo 00920, Puerto Rico
COORDENADAS:	18.41103207778588, -66.10031609880998
DESCRIPCION:	En la imagen arriba se puede verificar que en cuanto al área del inodoro, la configuración existente en la pared al lado y detrás del inodoro es sustancialmente inconsistente con la reglamentación aplicable.
BARRERAS	Estas condiciones dificultarían la ambulación de una persona que utilice silla de rueda, andador, bastón o que tenga dificultad de movilidad. Obstruyendo el disfrute de los bienes o beneficios ofrecidos por la Propiedad.

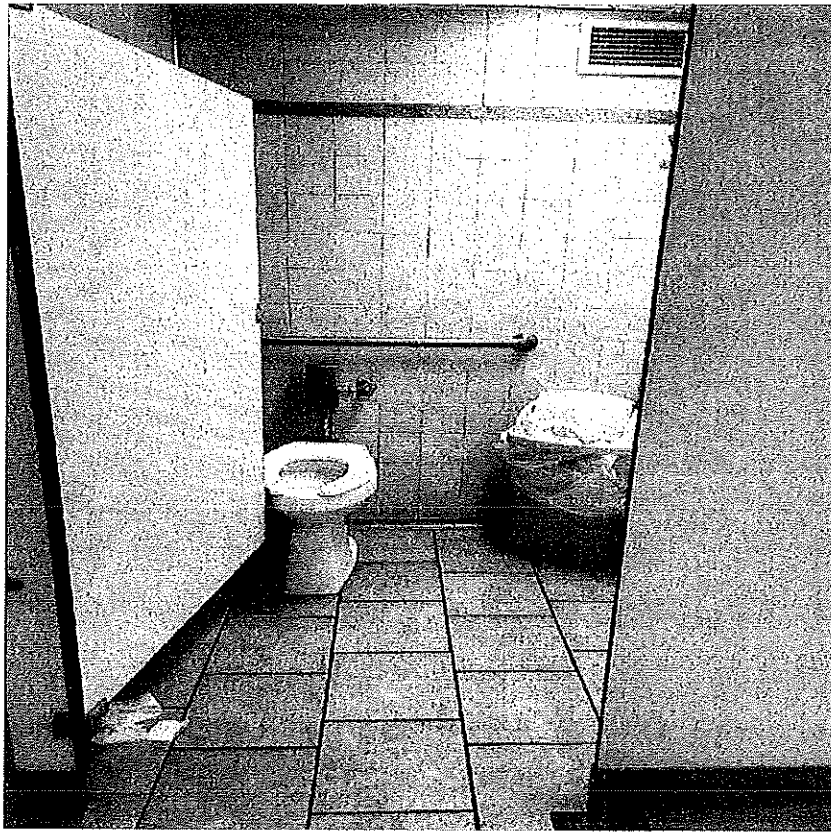
DIRECCION:	Av. Franklin Delano Roosevelt, San Juan, Guaynabo 00920, Puerto Rico
COORDENADAS:	18.41103207778588, - 66.10031609880998
DESCRIPCION:	En la imagen arriba se puede verificar que la papelera tiene una configuración contraria la ley aplicable.
BARRERAS	Estas condiciones dificultarían la ambulación de una persona que utilice silla de rueda, andador, bastón o que tenga dificultad de movilidad. Obstruyendo el disfrute de los bienes o beneficios ofrecidos por la Propiedad.

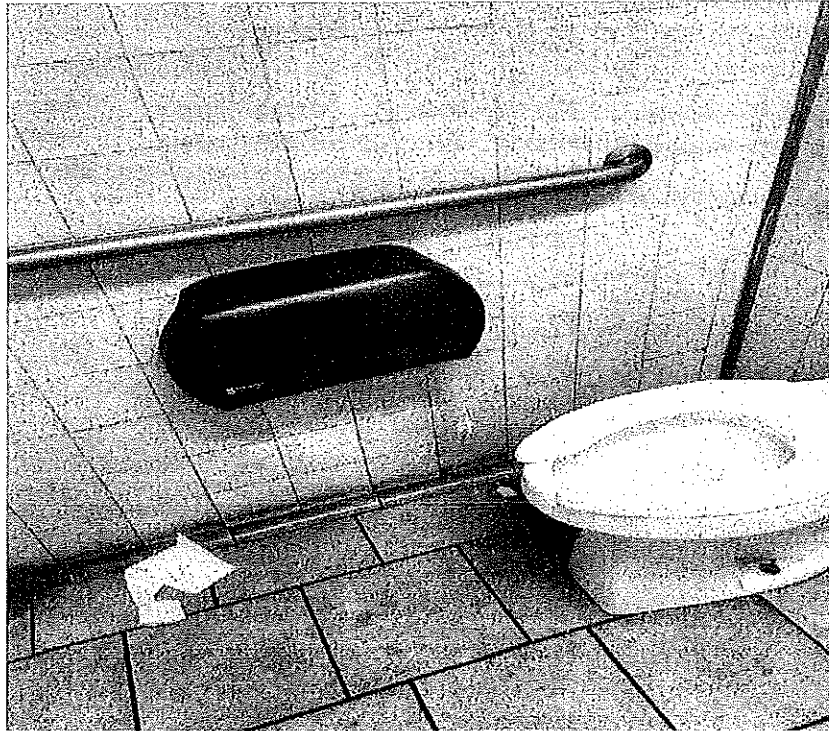
DIRECCION:	Av. Franklin Delano Roosevelt, San Juan, Guaynabo 00920, Puerto Rico
COORDENADAS:	18.41103207778588, -66.10031609880998
DESCRIPCION:	En la imagen arriba se puede verificar que en cuanto al área del inodoro, el posicionamiento del dispensador de papel de inodoro, así como el papel de inodoro, es sustancialmente inconsistente con la reglamentación aplicable.
BARRERAS	Estas condiciones dificultarían la ambulación de una persona que utilice silla de rueda, andador, bastón o que tenga dificultad de movilidad. Obstruyendo el disfrute de los bienes o beneficios ofrecidos por la Propiedad.

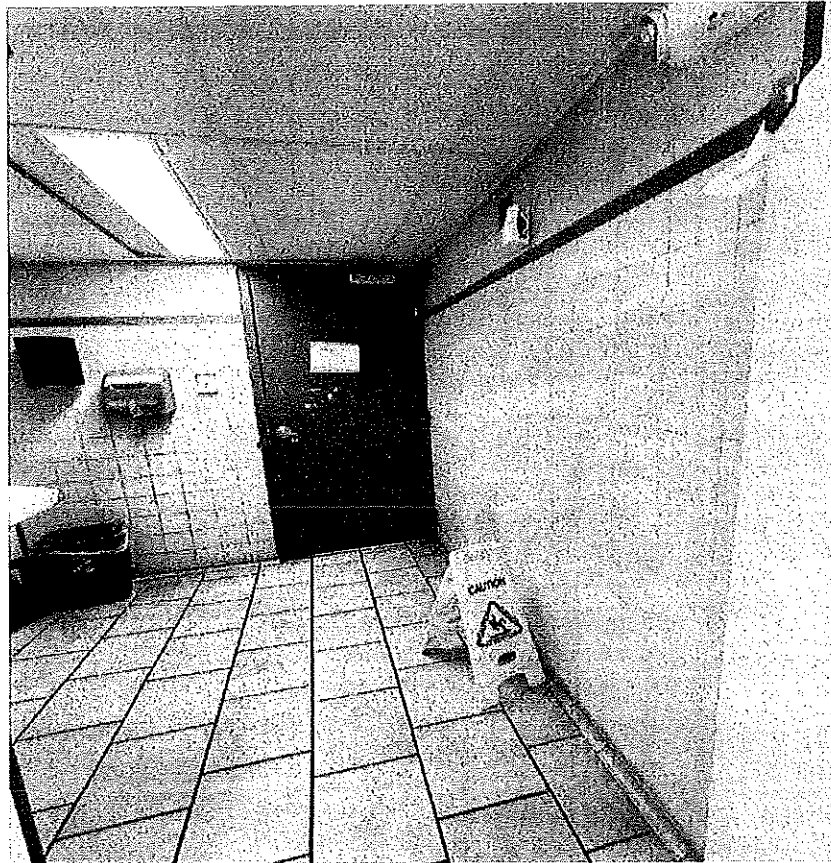
DIRECCION:	Av. Franklin Delano Roosevelt, San Juan, Guaynabo 00920, Puerto Rico
COORDENADAS:	18.41103207778588, - 66.10031609880998
DESCRIPCION:	En la imagen arriba se puede verificar que la puerta para salir del baño contiene un mecanismo que requiere girar la muñeca para accionarlo lo cual es contrario a la ley aplicable.
BARRERAS	Estas condiciones dificultarían la ambulación de una persona que utilice silla de rueda, andador, bastón o que tenga dificultad de movilidad. Obstruyendo el disfrute de los bienes o beneficios ofrecidos por la Propiedad.

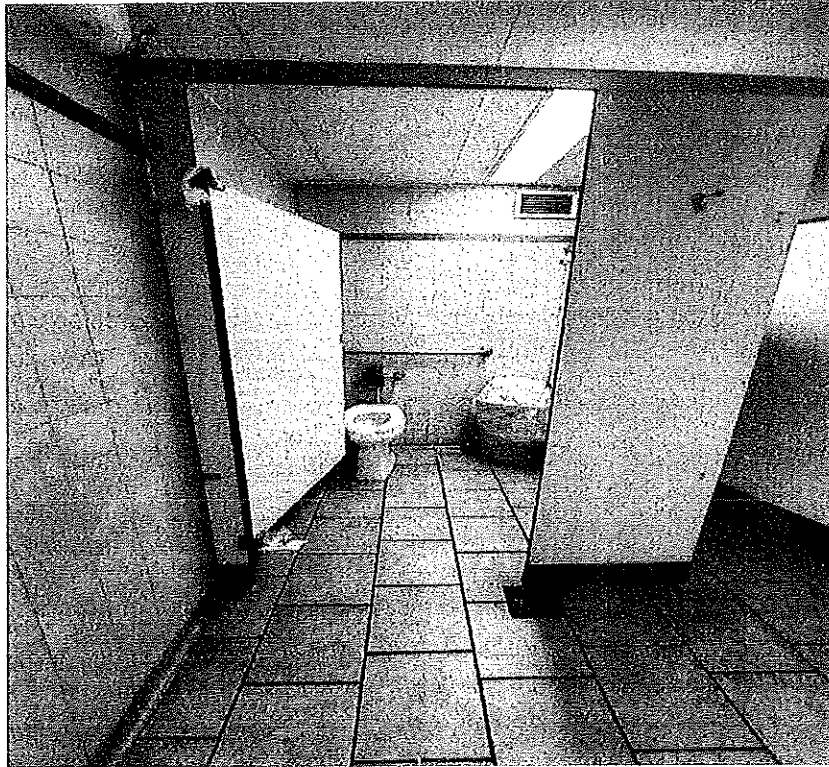
DIRECCION:	Av. Franklin Delano Roosevelt, San Juan, Guaynabo 00920, Puerto Rico
COORDENADAS:	18.41103207778588, - 66.10031609880998
DESCRIPCION:	En la imagen arriba se puede verificar que la configuración del del baño accesible es contraria a la ley aplicable.
BARRERAS	Estas condiciones dificultarían la ambulación de una persona que utilice silla de rueda, andador, bastón o que tenga dificultad de movilidad. Obstruyendo el disfrute de los bienes o beneficios ofrecidos por la Propiedad.

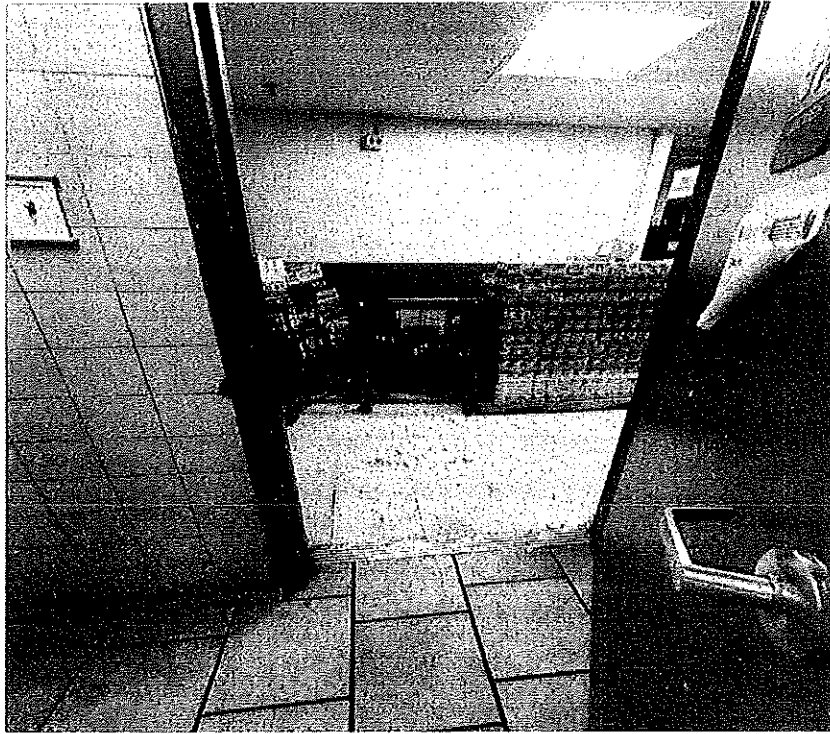
DIRECCION:	Av. Franklin Delano Roosevelt, San Juan, Guaynabo 00920, Puerto Rico
COORDENADAS:	18.41103207778588, - 66.10031609880998
DESCRIPCION:	En la imagen arriba se puede verificar que la ruta que conduce al baño accesible alberga productos y carros de mercado que obstaculizan el tránsito por el lugar, lo cual es contrario a lo establecido por la ley aplicable.
BARRERAS	Estas condiciones dificultarían la ambulación de una persona que utilice silla de rueda, andador, bastón o que tenga dificultad de movilidad. Obstruyendo el disfrute de los bienes o beneficios ofrecidos por la Propiedad.

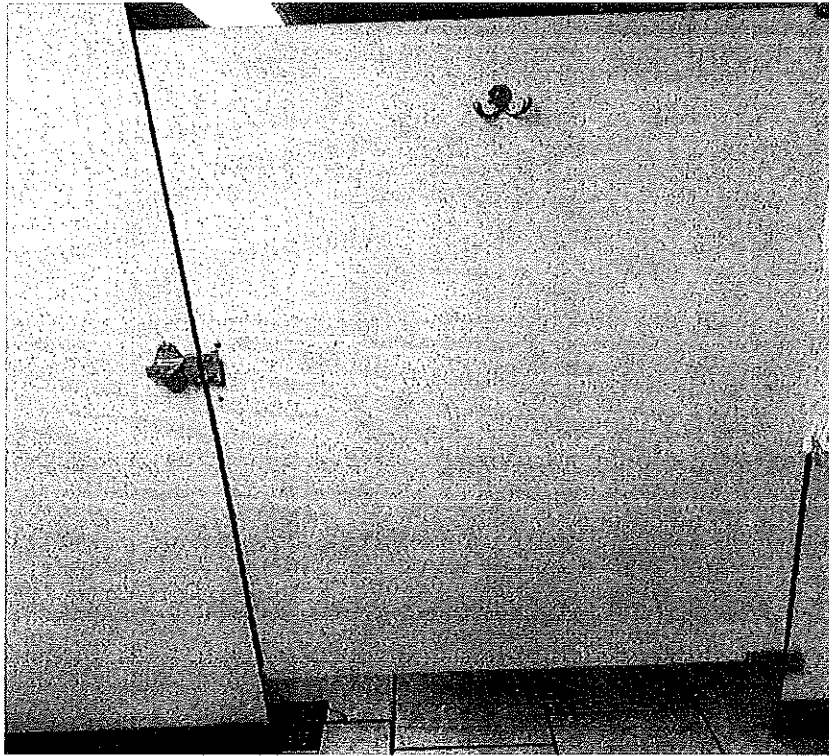
DIRECCION:	Av. Franklin Delano Roosevelt, San Juan, Guaynabo 00920, Puerto Rico
COORDENADAS:	18.41103207778588, - 66.10031609880998
DESCRIPCION:	En la imagen arriba se puede verificar que la puerta del baño accesible no contiene el espacio requerido para girar y cerrar, lo cual es contrario a lo establecido por la ley aplicable.
BARRERAS	Estas condiciones dificultarían la ambulación de una persona que utilice silla de rueda, andador, bastón o que tenga dificultad de movilidad. Obstruyendo el disfrute de los bienes o beneficios ofrecidos por la Propiedad.

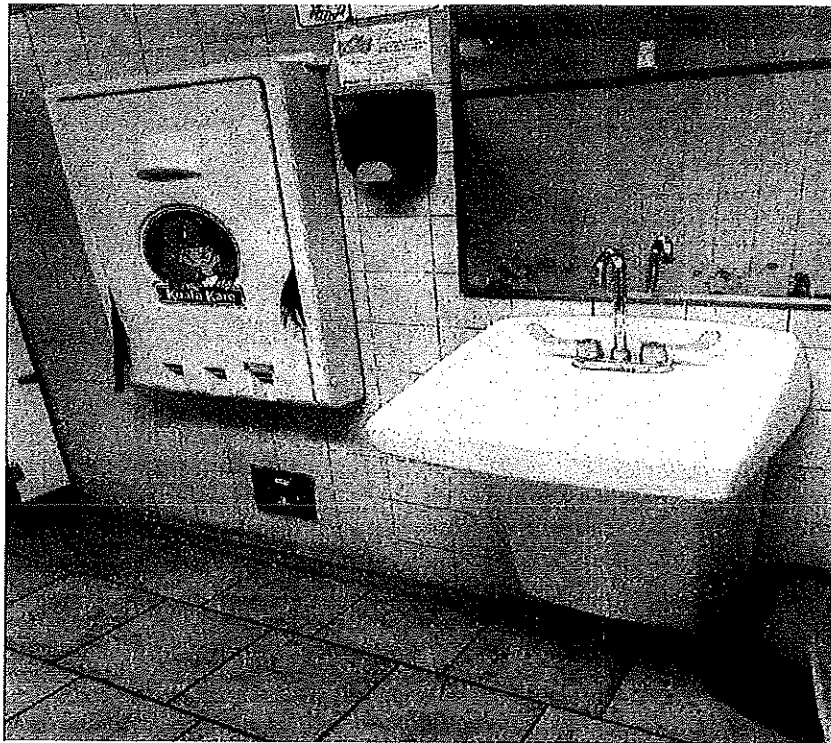
DIRECCION:	Av. Franklin Delano Roosevelt, San Juan, Guaynabo 00920, Puerto Rico
COORDENADAS:	18.41103207778588, - 66.10031609880998
DESCRIPCION:	En la imagen arriba se puede verificar que en cuanto al lavamanos, la parte de abajo del lavamanos no está configurada para evitar el contacto con los objetos que están debajo del lavamanos. Además el grifo no tiene una configuración que permite su operación sin tener que apretar fuerte, torcer o girar la muñera.
BARRERAS	Estas condiciones dificultarían la ambulación de una persona que utilice silla de rueda, andador, bastón o que tenga dificultad de movilidad. Obstruyendo el disfrute de los bienes o beneficios ofrecidos por la Propiedad.

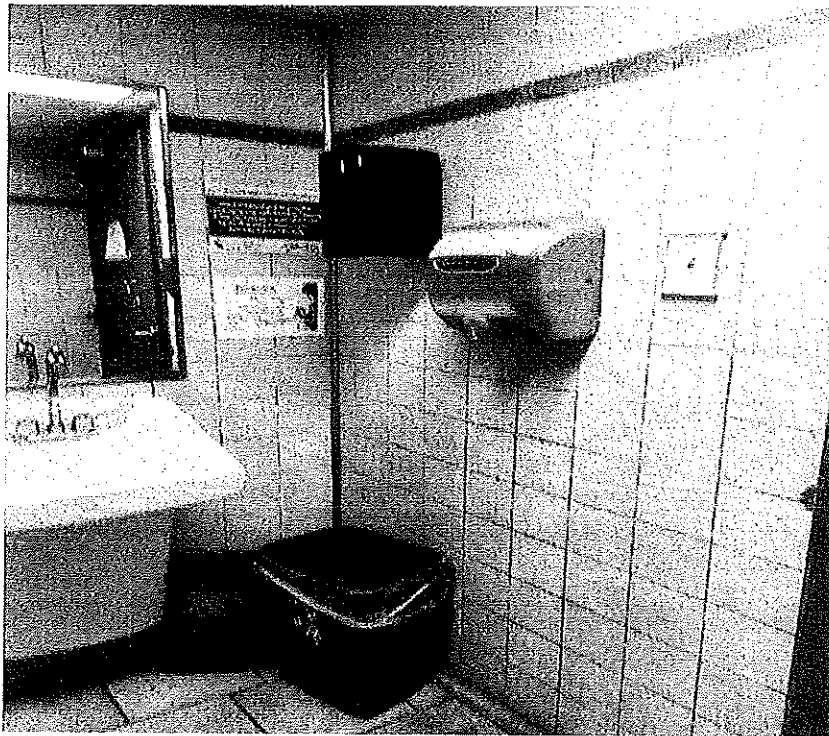
DIRECCION:	Av. Franklin Delano Roosevelt, San Juan, Guaynabo 00920, Puerto Rico
COORDENADAS:	18.41103207778588, -66.10031609880998
DESCRIPCION:	En la imagen arriba se puede verificar que el secador de manos está ubicado a una altura mayor a la establecida por la ley aplicable.
BARRERAS	Estas condiciones dificultarían la ambulación de una persona que utilice silla de rueda, andador, bastón o que tenga dificultad de movilidad. Obstruyendo el disfrute de los bienes o beneficios ofrecidos por la Propiedad.
